**REPERAGE DES MATERIAUX ET PRODUITS
CONTENANT DE L'AMIANTE AVANT DEMOLITION D'UN
IMMEUBLE BATI**

RAPPORT N°:
A532300169_TOUVET_MAISONFORTE_DAAT_1_MAISON-
FORTE-slash-ECOLE-DE-CORDES

Lieu d'intervention :
MAISON FORTE / ECOLE DE CORDES
Rue du fourneau

N° D'AFFAIRE :A532300169_TOUVET_MAISONFORTE_DAAT / 1
RAPPORT ETABLI LE : 17/04/2018

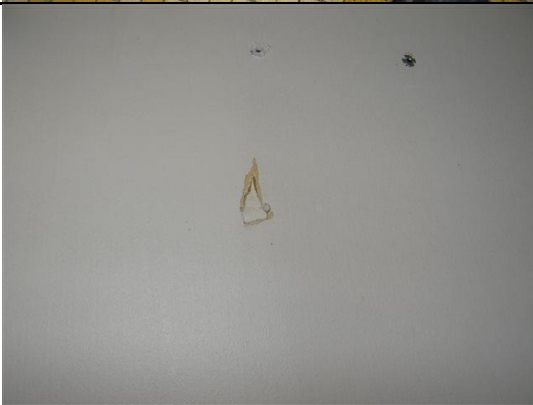
LOCALISATION	MATERIAUX ET/OU PRODUITS OBJET DES PRELEVEMENT
<p>Rez de chaussée pièce 01 Matériau : P1 : colle carrelage petit carreaux</p> <p>ABSENCE D'AMIANTE</p>	 
<p>Rez de chaussée pièce 01 Matériau : P2 : doublage placo + joint calicot</p> <p>ABSENCE D'AMIANTE</p>

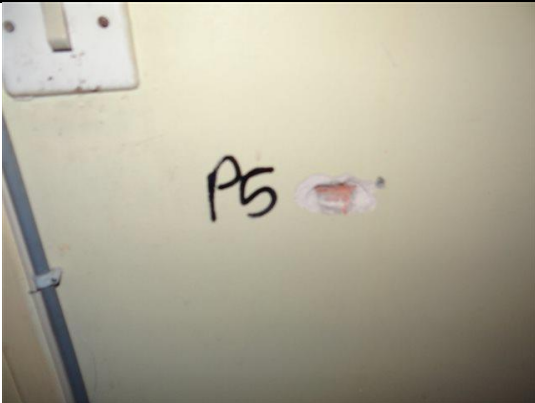
<p>Rez de chaussée cuisine 0 Matériau : P3 : colle faïence blanche</p> <p>PRESENCE D'AMIANTE</p>	 
<p>Rez de chaussée cuisine 0 Matériau : P4 : colle plinthe noire</p> <p>ABSENCE D'AMIANTE</p>

<p>Rez de chaussée cuisine 0 Matériau : P5 : cloison +plâtre et peinture jaune</p> <p>ABSENCE D'AMIANTE</p>

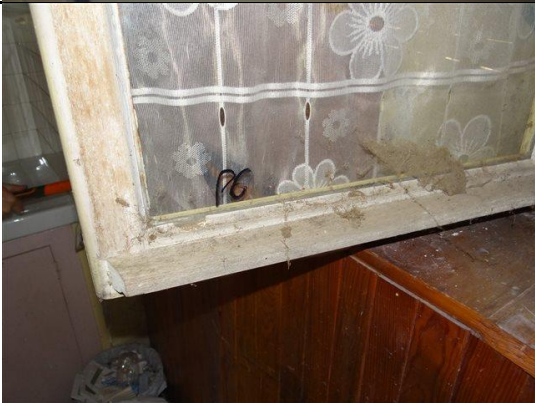
<p>Rez de chaussée cuisine 0 Matériau : P6 : mastic vitrier intérieur</p> <p>PRESENCE D'AMIANTE</p>

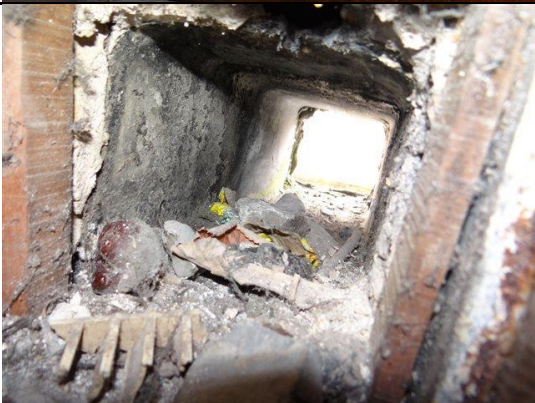
<p>Rez de chaussée cuisine 0 Matériau : P7 : coffrages perdus fibres-ciment ventilation</p> <p>PRESENCE D'AMIANTE</p>

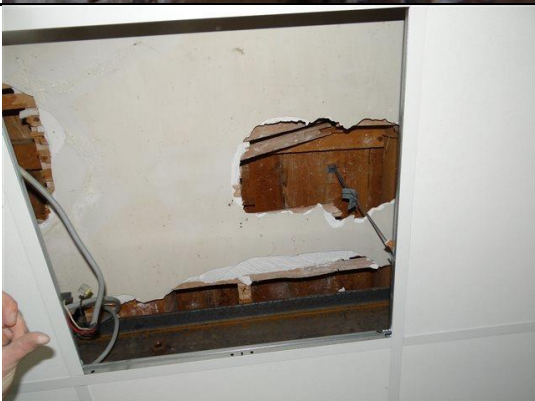
<p>Rez de chaussée pièce 02 Matériau : P8 : Lattis +plâtre</p> <p>ABSENCE D'AMIANTE</p>

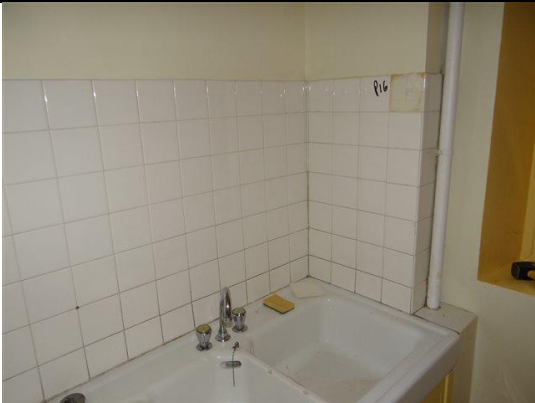
<p>1er étage sanitaire Matériau : P9 : colle faïence rose</p> <p>ABSENCE D'AMIANTE</p>	 
<p>1er étage sanitaire Matériau : P10 : colle faïence blanche</p> <p>ABSENCE D'AMIANTE</p>	 
<p>1er étage sanitaire Matériau : P11 : lino + ragréage gris</p> <p>ABSENCE D'AMIANTE</p>	 
<p>1er étage pièce 11 Matériau : P12 : mastic vitre intérieur</p> <p>ABSENCE D'AMIANTE</p>

<p>1er étage pièce 11 Matériau : P13 : moquette + ragréage</p> <p>ABSENCE D'AMIANTE</p>	 
<p>1er étage DEGT 1-1 et 1-2 Matériau : P14 : lino marron +matériaux fibreux</p> <p>ABSENCE D'AMIANTE</p>	 
<p>1er étage pièce 12 Matériau : P15 : Lino marron ,gris+ ragréage</p> <p>ABSENCE D'AMIANTE</p>	 
<p>1er étage pièce 12 Matériau : P15 : Lino marron ,gris+ ragréage</p> <p>ABSENCE D'AMIANTE</p>

<p>1er étage cuisine Matériau : P16 : colle faïence blanche</p> <p>ABSENCE D'AMIANTE</p>

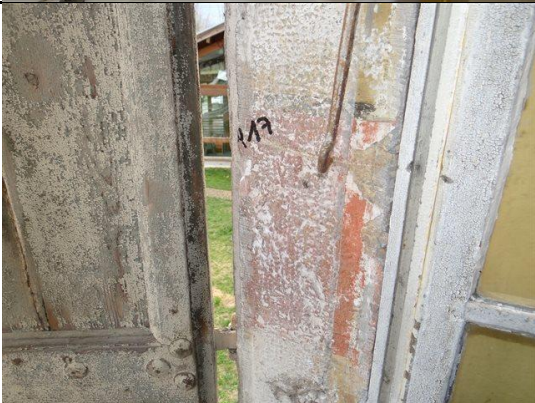
<p>Extérieur 1 er étage Matériau : P17 : enduit mur</p> <p>ABSENCE D'AMIANTE</p>

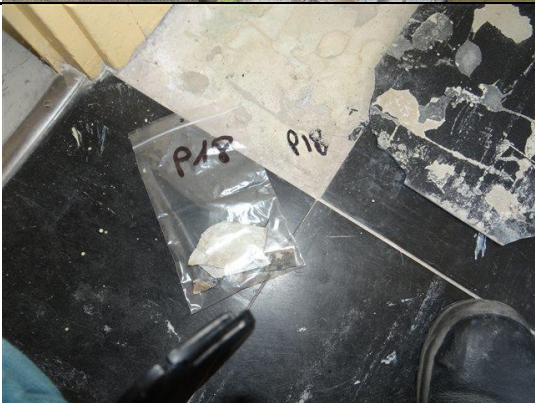
<p>2ème étage SDB 2 Matériau : P18 : dalle de sol grise et noire</p> <p>PRESENCE D'AMIANTE</p>

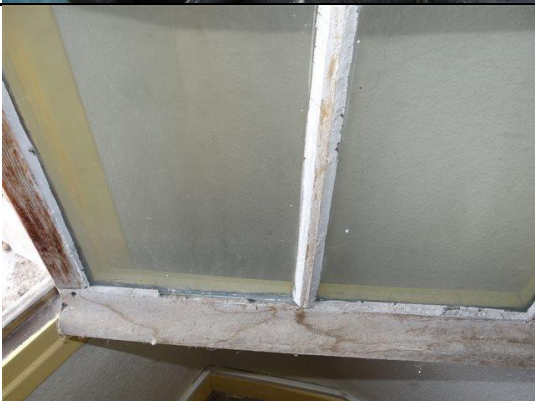
<p>2ème étage pièce 22 Matériau : P19 : mastic vitre intérieur</p> <p>ABSENCE D'AMIANTE</p>

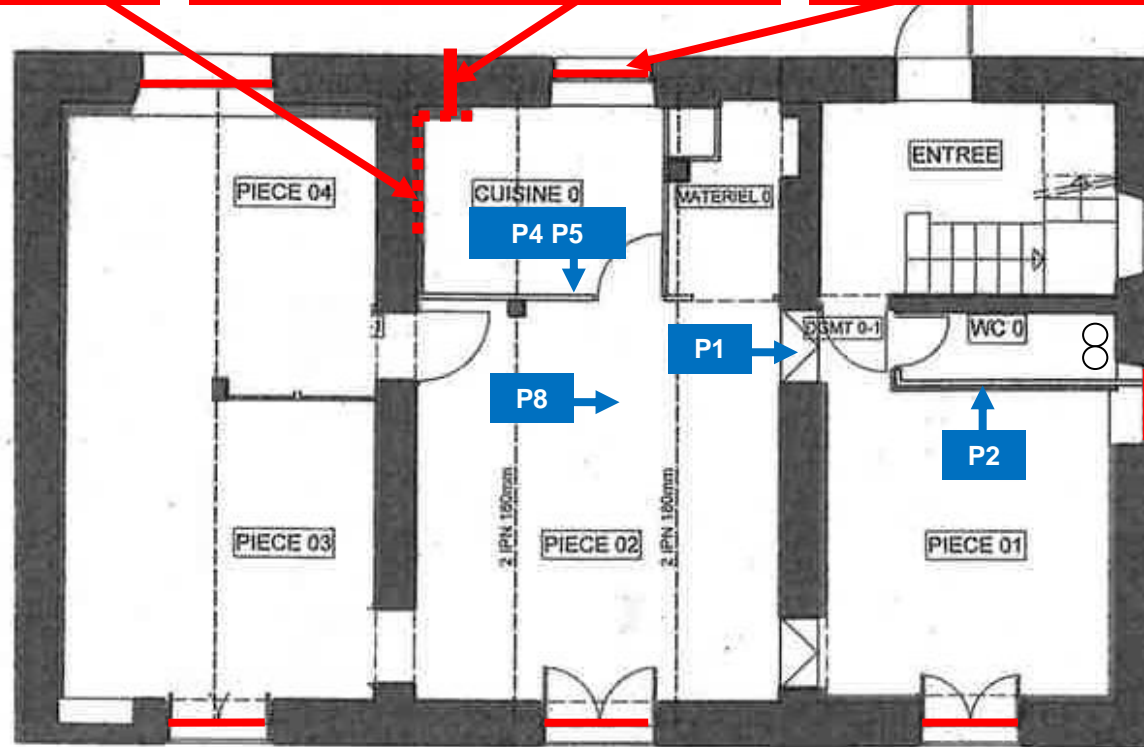
P6 : MASTIC VITRIER FENETRE – AMIANTE

DEVANT LE GRAND NOMBRE DE MATERIAUX DIFFERENTES DE MASTICS VITRIER ET LES RESULTATS ALEATOIRES, L'ENSEMBLE DES MASTICS EST A CONSIDERER COMME AMIANTE (OU DES PRELEVEMENTS SUR CHAQUE MENUISERIE DEVONT ETRE EFFECTUES)

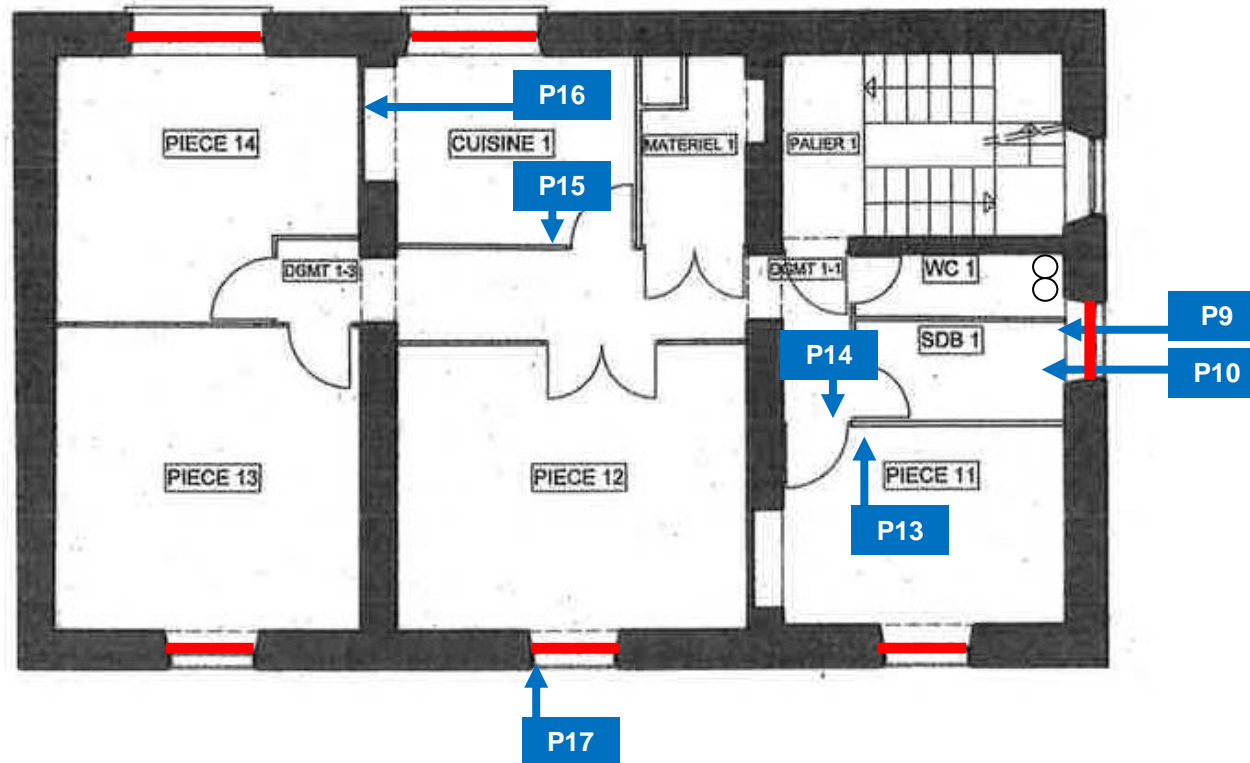
NIVEAU 1

**DEVANT LE GRAND NOMBRE DE MATERIAUX DIFFERENTES DE MASTICS VITRIER
ET LES RESULTATS ALEATOIRES, L'ENSEMBLE DES MASTICS EST A
CONSIDERER COMME AMIANTE (OU DES PRELEVEMENTS SUR CHAQUE
MENUISERIE DEVRONT ETRE EFFECTUES)**

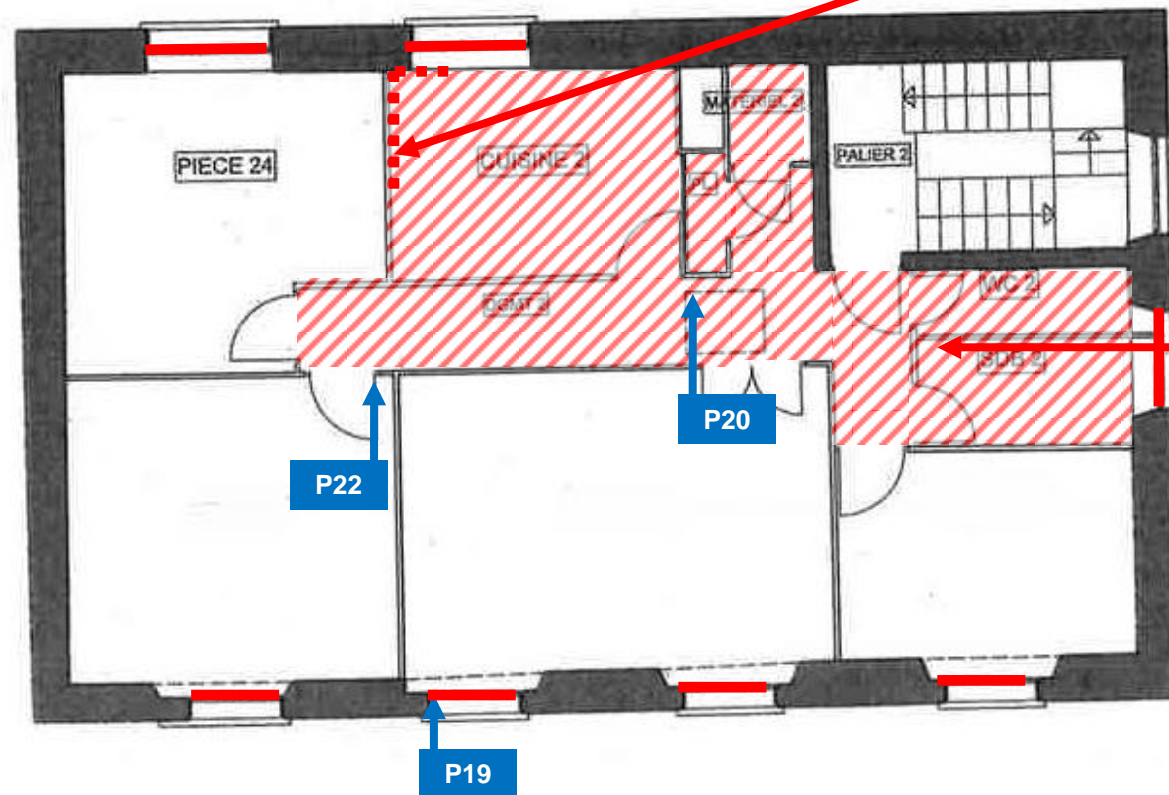
NIVEAU 2

P23 : COLLE DE FAIENCE BLANCHE – AMIANTE

P18 : DALLES DE SOL + COLLE – AMIANTE
